### **Effectiviteit Verkeersveiligheidsaudits in de praktijk!**

Het kan nog beter

Biem Troost, Roelofs Advies en Ontwerp  
& Martin de Haan, Sweco

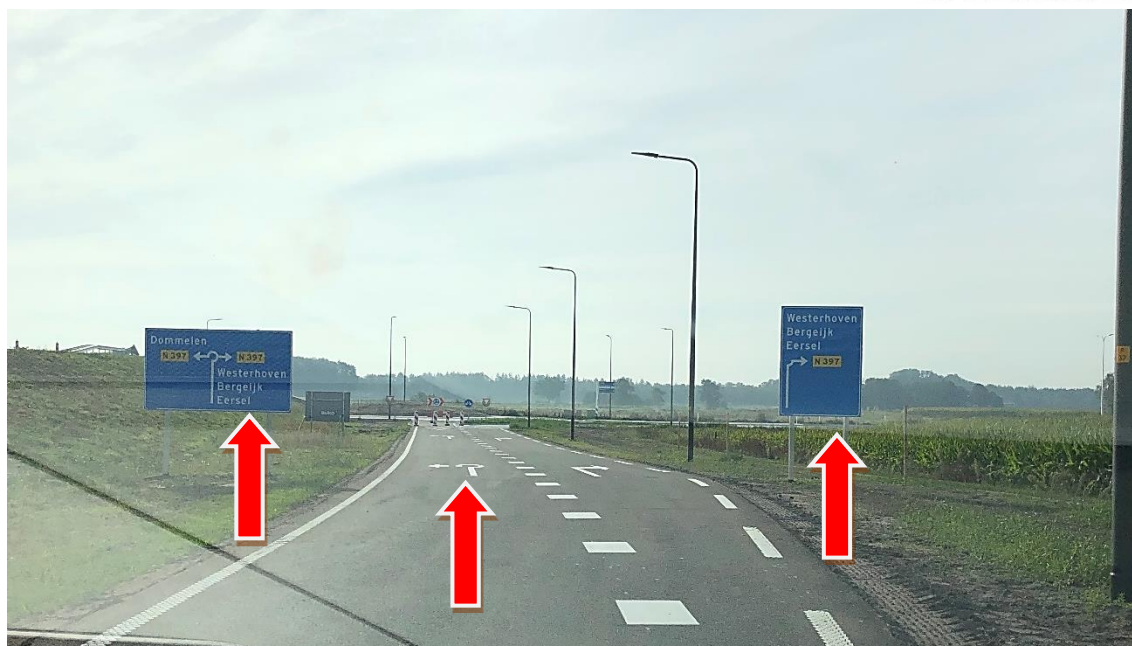
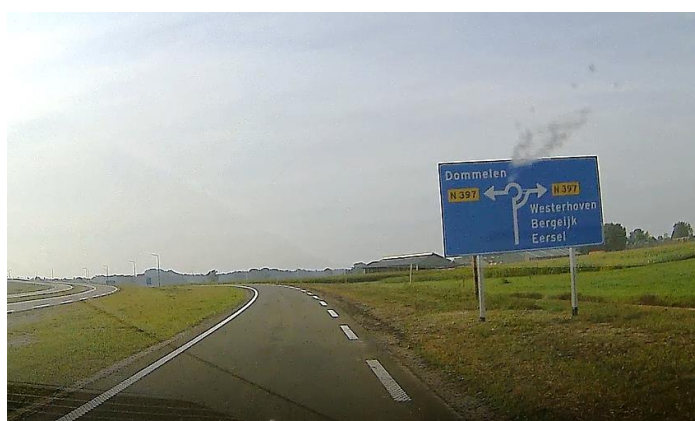
Besliswegwijzers

Voorwegwijzer

#### Beschrijving van het probleem:

De besliswegwijzers van de bewegwijzering op de afrit van aansluiting N397 schept verwarring omdat:

- de richtingen 'Westerhoven/Bergeijk/Eersel' zijn ook voor de linker strook staat aangegeven. Het klopt dat deze richtingen ook bereikbaar is via deze strook en de rotonde, maar het is niet logisch om deze strook hiervoor te kiezen. Dit kan twijfel aan de weggebruiker geven welke strook te kiezen ('links' of 'rechts?'). Bovendien is het niet logisch/voor de hand liggend om een linker strook te kiezen voor richtingen naar rechts en komt het niet overeen met de voorwegwijzer (zie rechter afbeelding).
- de mogelijkheid om rechtsaf te slaan via de linker rijstrook wordt niet ondersteund door de markering op het wegdek waar alleen een pijl naar links staat. Deze pijl is overbodig en dit type pijl wordt eigenlijk alleen toegepast bij turborotondes

en niet zoals in deze situatie bij een enkelstrooksrotonde.

- Op de rechter bewegwijzering staat niet aangegeven dat het een vrije rechtsaffer/bypass betreft (zoals wel aangegeven op de voorwegwijzer). Hierdoor wordt de weggebruiker niet geïnformeerd dat hij niet de rotonde op moet rijden en voorrang verlenen maar vrij rechtsaf moet slaan en moet invoegen op de N397.

#### Aanbeveling(en):

Geef op de linker besliswegwijzer alleen de richting 'Dommelen' aan en geef op de rechter besliswegwijzer aan dat het een bypass betreft.

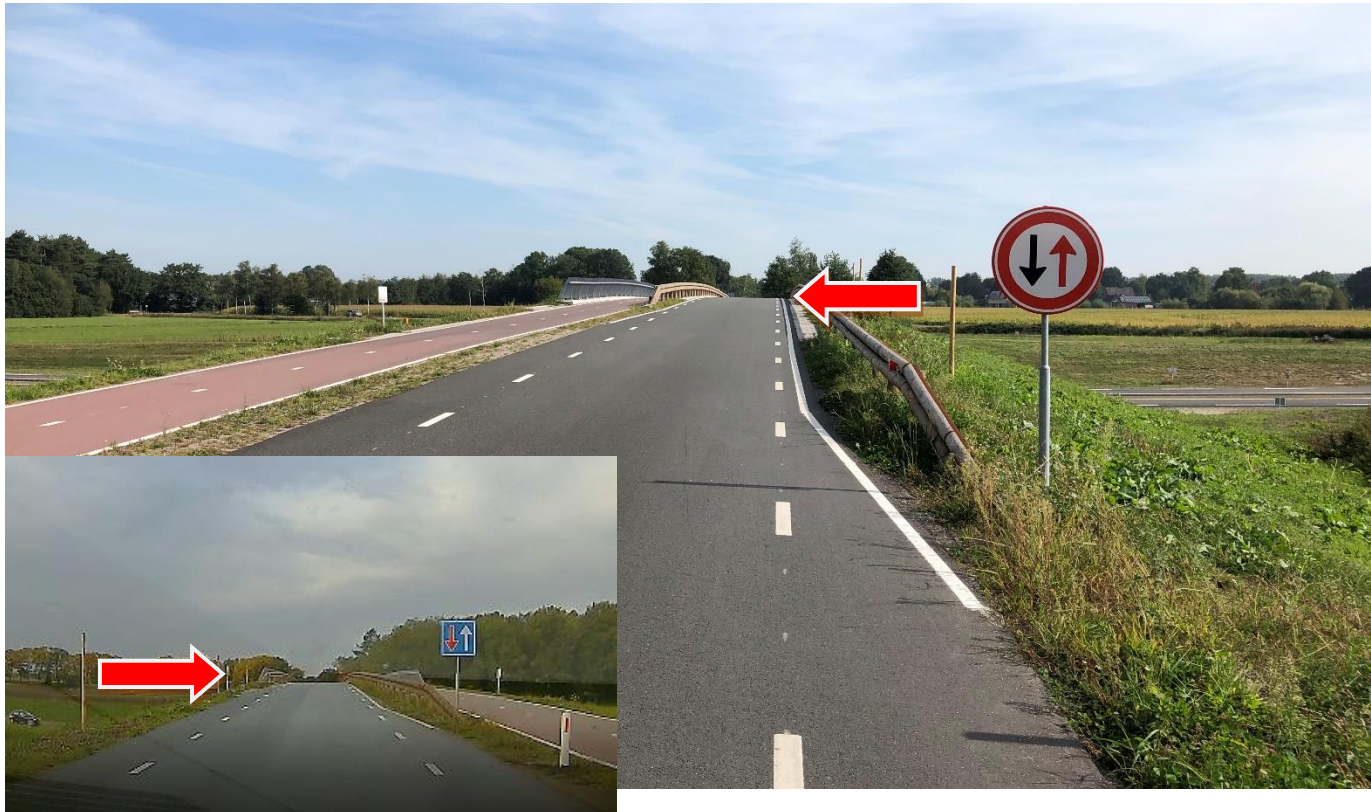
#### Beschrijving van het probleem:

Ter hoogte van het kunstwerk Molenweg is de rijbaan te smal voor tegemoetkomende voertuigen om elkaar te passeren en moet zich daarom aan een zijde opstellen ter plaatse van de verbreding van de rijbaan voor het kunstwerk. Alleen kan het tegemoetkomend verkeer door de krappe verticale topboog niet tijdig worden waargenomen om op elkaar te anticiperen. Dit kan ertoe leiden dat twee tegemoetkomende voertuigen ter plaatse van het viaduct elkaar alsnog moeten passeren. Dit vergroot de kans op frontale- en schampongevalen en tot agressie. Bovendien kan een uitwijkend voertuig op het fietspad geraken vanwege de smalle tussenberm en het ontbreken van afscherming tussen fietspad en rijbaan.

#### Aanbeveling(en):

Breng de verbreding dichterbij het kunstwerk waardoor er meer zicht en de afstand waarover men elkaar niet kan passeren wordt verkleind.  
Verleng de geleiderail aan beide zijden van de rijbaan zodat een uitwijkend voertuig niet op het fietspad terecht kan komen of van het talud raakt.

Mocht bovenstaande maatregel onvoldoende effect hebben overweeg dan de plaatsing van verkeerslichten aan beide zijden van het kunstwerk.

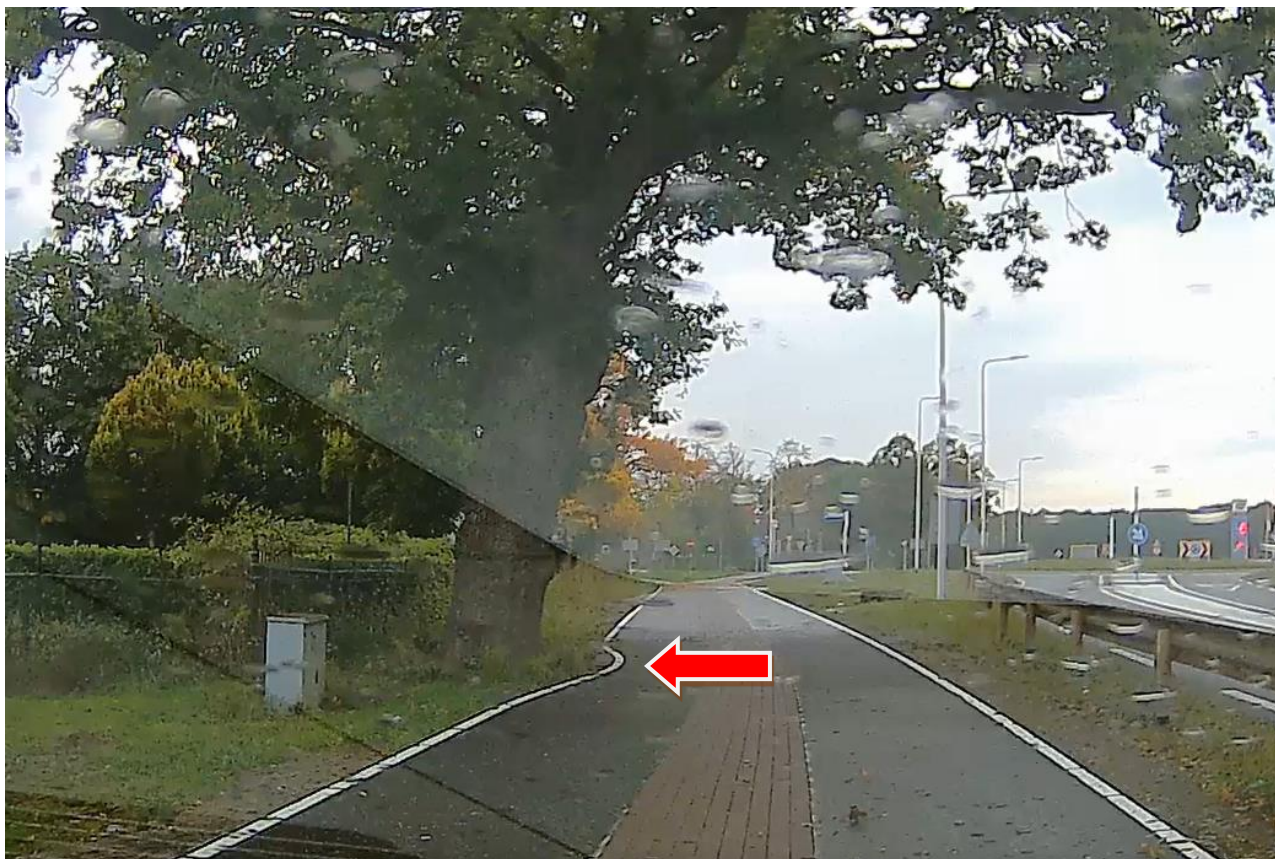
**Beschrijving van het probleem:**

Onnodige en te abrupte versmalling van de parallelweg ter plaatse van de boom terwijl er voldoende ruimte aanwezig lijkt te zijn in de tussenberm. Dit kan leiden tot aanrijding van de boom of frontale-of schampongevalen tussen voertuigen in tegengestelde richting

**Aanbeveling(en):**

Zorg voor voldoende/grotere afstand tussen boom of rand parallelweg. Indien dit niet mogelijk is laat de markering vloeiender verlopen.

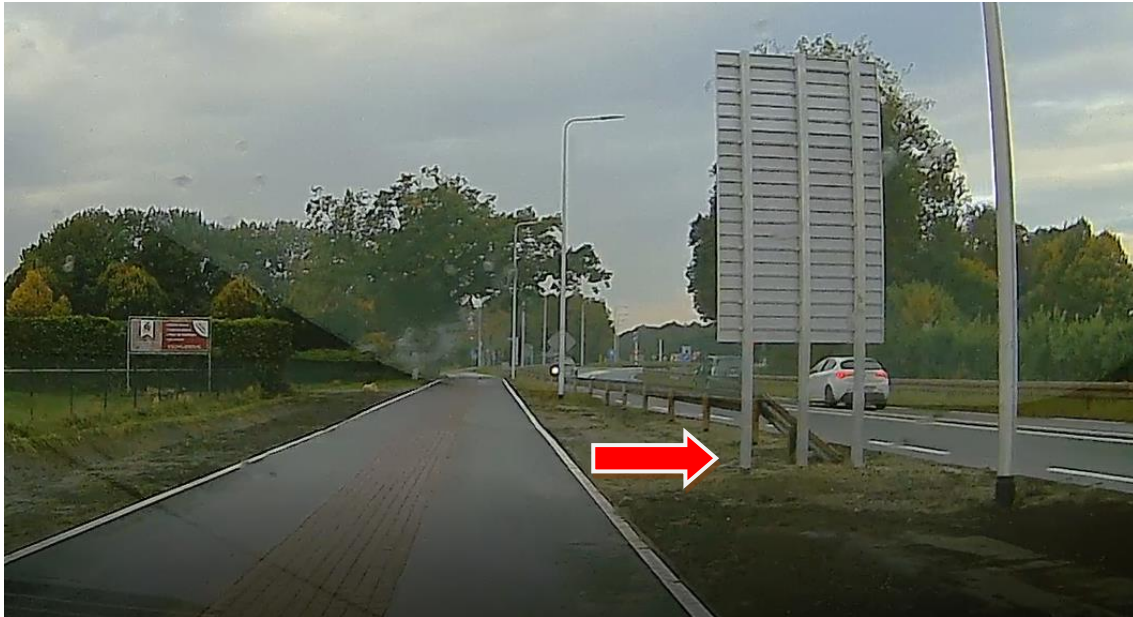
| Beschrijving van het probleem: | Aanbeveling(en): |
| Geleiderail eindigt net voor bewegwijzering. Hierdoor wordt bewegwijzering niet afgeschermd. | Verplaats bewegwijzering achter geleiderail. |

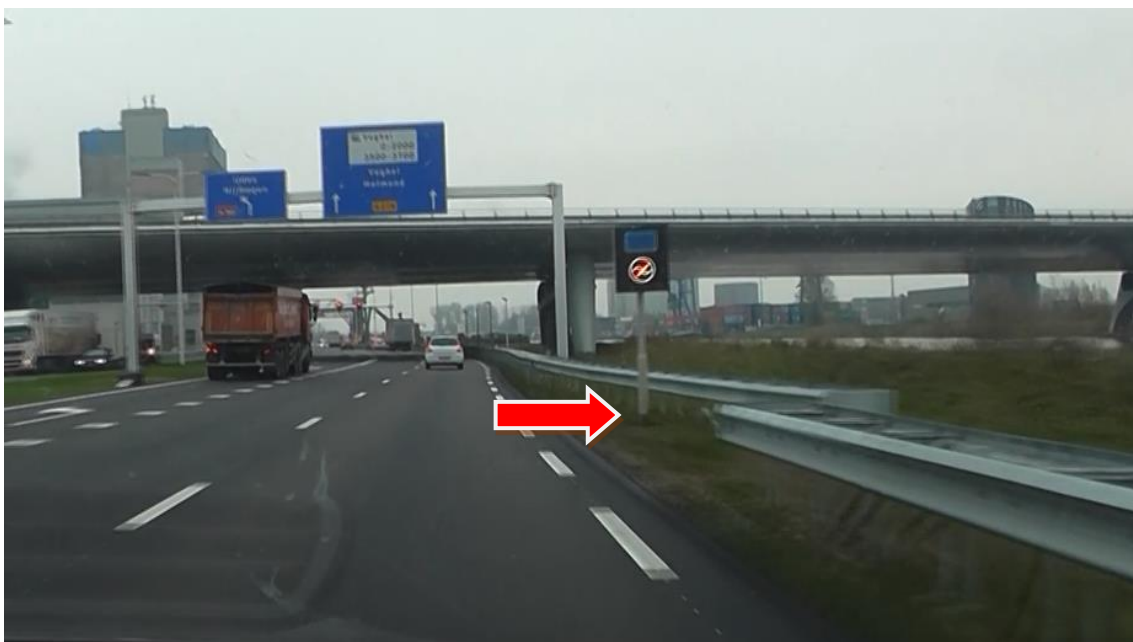
| Beschrijving van het probleem: | Aanbeveling(en): |
| De mast van de signaalgever 'groene golf' is een obstakel (geen breekconstructie zichtbaar) geplaatst binnen de obstakelvrije ruimte en voor de geleiderail. Bij aanrijding is er een grote kans op letsel. | Plaats de mast op een veiligere locatie (bijvoorbeeld aan het portaal van de bewegwijzering). |

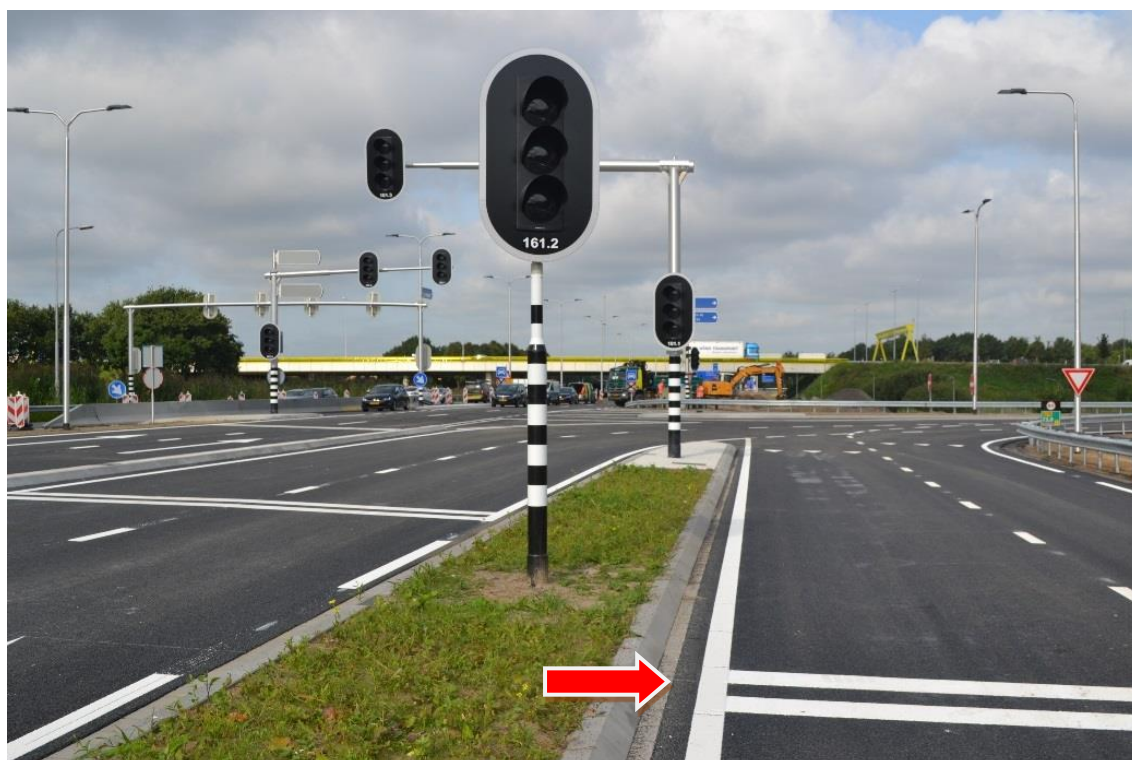
**Beschrijving van het probleem:**

De lage lantaarn van de VRI staat op minder dan 3 meter afstand van de stopstreep. Dit bemoeilijkt het zicht op de lichten van met name het eerste voertuig voor de stopstreep.

**Aanbeveling(en):**

Verplaats de lantaarn of stopstreep zodat de onderlinge afstand minimaal 3m bedraagt.

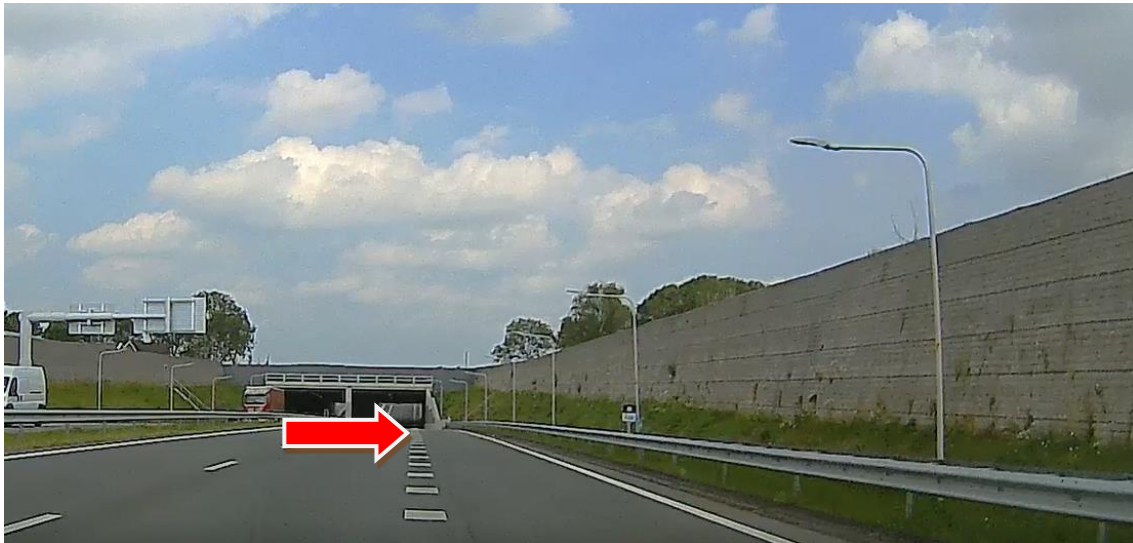
| Beschrijving van het probleem: | Aanbeveling(en): |
| Het einde van de invoegstrook voor het viaduct is slecht zichtbaar en herkenbaar vanwege de topboog in het verticale alignement. Indien een weggebruiker de lengte waarover hij kan invoegen verkeerd inschat moet hij aan het einde van de invoegstrook abrupt invoegen (terwijl er wellicht geen hiaat is in de verkeersstroom op de hoofdrijbaan) of moet hij stoppen en vervolgens vanuit stilstand invoegen. Beide manoeuvres leveren veel risico's op en verhogen de kans op flank- en kop-staartongevallen. | Breng aan het einde van de invoegstrook verdrijfstrepen aan. |
